## CRM-1

rev. 1.0  
prekresili: EC1045.01  
dne: 17.10.2010

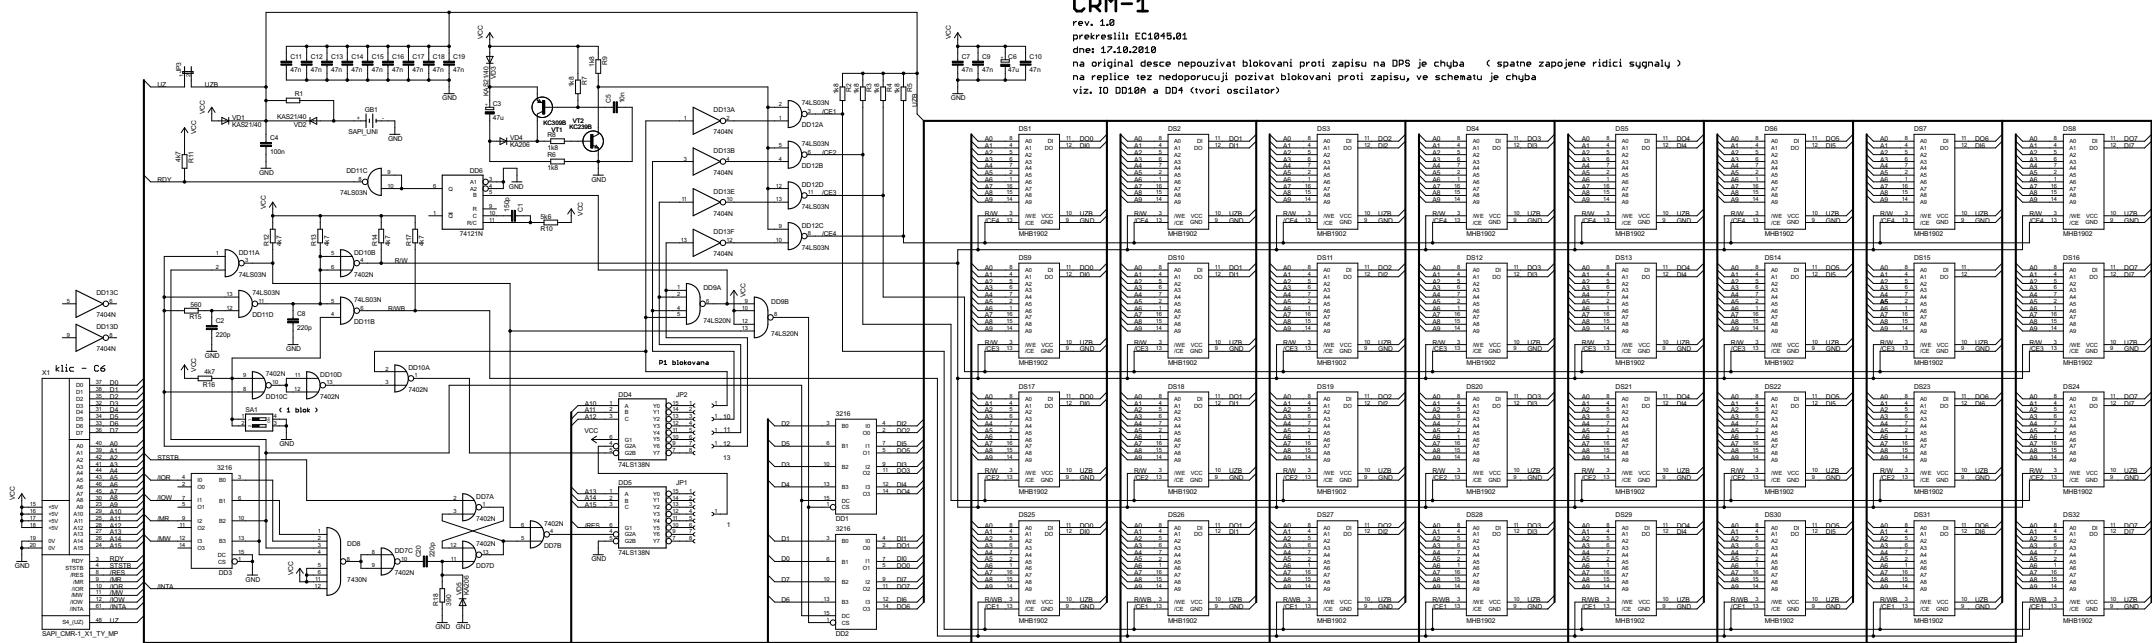
na original desce nepouzivat blokovani proti zapisu na DPS je chyba    < spatne zapojene ridici signaly >  
na replica tez nedoporucluji pozivat blokovani proti zapisu, ve schematu je chyba  
viz. IO DD10a a DD4 (tvoří oscilator)
